Aktuelle Probleme im Verschleißverhalten von Betonsteinformen

■ Holger Stichel und Stefanie Schaarschmidt,
Kobra Formen GmbH, Deutschland ■

Produktionstendenzen und Verschleißentwicklung

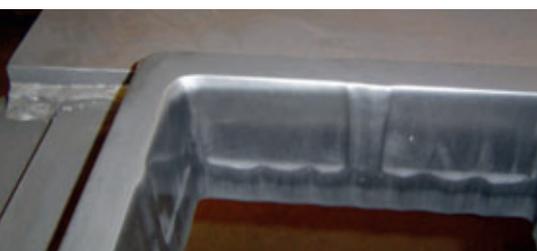
Bild 1: Prüfung Verschleiß an der Formunterkante

Die Erfahrung der Kobra-Serviceingenieure zeigt, dass der Verschleiß an der Formunterkante in den letzten Jahren abgenommen hat und heute nur noch sehr selten auftritt. Gründe hierfür können dennoch einerseits mechanisch, also in der Maschine begründet sein, andererseits diverse fehlerhafte Einstellungen zur Ursache haben.

Mechanisch bedingter Verschleiß kann beispielsweise aufgrund schadhafter Gummipuffer am Rütteltisch oder kaputter Lager an den Formklammern auftreten. Risse im Rütteltisch bzw. im Maschinenrahmen oder defekte Fertigungsbretter können ebenfalls zu vermehrtem Verschleiß beitragen, da die Form in höherem Maße beansprucht wird. Allerdings sind diese Mängel in den meisten Betonsteinwerken aufgrund regelmäßiger Wartungen nur in Ausnahmefällen festzustellen.

Ist das Verhältnis zwischen Rüttelleistung und Frequenzeinstellungen in der Maschine nicht ausbalanciert, also auf das jeweilige Produkt abgestimmt und die Rüttelung zu stark, kann sich auch hier eine erhöhte Abnutzung der Formunterkante ergeben.

Ein weiterer Zusammenhang besteht zwischen Rüttelleistung und Formanpressdruck. Dieser darf nicht zu niedrig eingestellt sein, da sonst die Form vom Brett abhebt und es zu Materialfluss kommt. Der Beton schiebt sich unter die Formunterseite, die extrem verschleifen kann. Ist der Formanpressdruck wiederum zu hoch, wird die Form überlastet und die Rüttelenergie der Maschine absorbiert. Deshalb ist stets eine produktabhängige Abstimmung von Rüttelenergie und Anpressdruck notwendig.

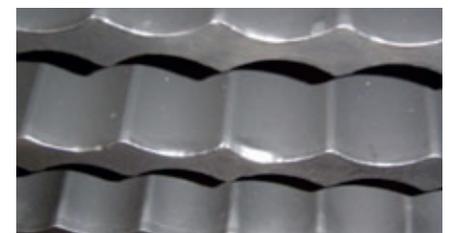
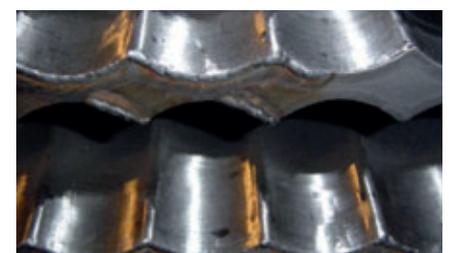
Bild 2: Aufsicht der Formunterkante vorher und nachher

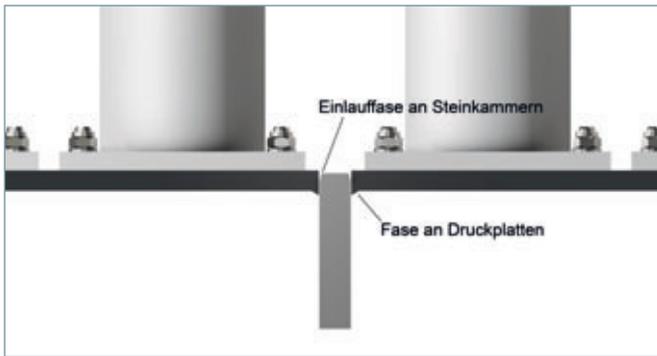
Bild 3: Form mit normaler Formenüberhöhung

Eine der international im Fertigungsprozess von Betonsteinen zu beobachtenden Tendenzen ist die Produktion mit geringer Formenüberhöhung. Eine normale Formenüberhöhung nach Kobra-Standard kann an dem folgenden Beispiel erläutert werden:

Ein Betonstein soll eine Höhe von 80 mm haben und eine Fase und Einlauffase von jeweils 4 mm enthalten. Die Formhöhe beträgt 92 mm. Somit besteht aufgrund der Differenz zwischen Stein- und Formhöhe eine umlaufende Führung von 12 mm, die während der Hauptverdichtung die Abführung der entstandenen Kräfte von Auflast zu Formunterteil hinreichend gewährleisten kann.

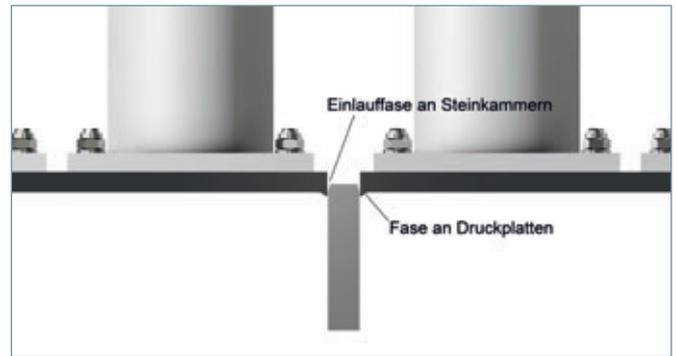
Bild 4: Form mit geringer Formenüberhöhung

Beträgt bei gleicher Steinhöhe inklusive Fase und Einlauffase die Formhöhe jedoch nur 88 mm, ist die umlaufende Führung bei der Hauptverdichtung lediglich 8 mm hoch. Der Verschleiß erhöht sich, da eine geringere Fläche für die Ableitung der Kräfte zur Verfügung steht.

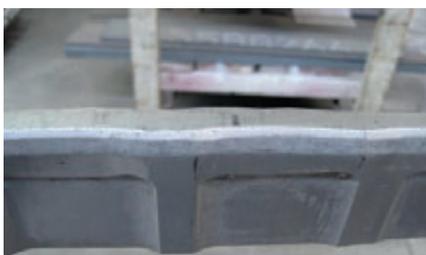
Bild 5: Starker Verschleiß an der Formoberkante

Ist die Abnutzung so weit fortgeschritten wie in Bild 5 ersichtlich, ist das Aufschweißen der Formoberkante als Reparaturmöglichkeit nicht gegeben, da die Wärmeeinflusszone um die Schweißnaht herum zu hoch ist. Die für eine langfristige Produktion notwendige Härte der Form geht verloren. Eine Reparatur, die sehr aufwendig und somit kostenintensiv sein kann, hat nur einen kurzfristigen Nutzen, da typischerweise ein starker Verschleiß neben der Schweißnaht auftritt. Zudem können die durch den Wärmeeintrag beim Schweißen entstandenen Spannungen eine erhöhte Rissgefahr im Einsatz hervorrufen.

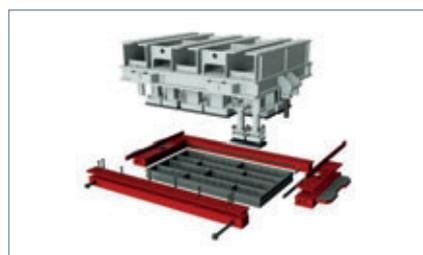
Bild 6: Modulares Formensystem von Kobra mit Zwangszentrierung »Headguide™«

Kobra hat vor diesem Hintergrund die formenseitige Zwangszentrierung »Headguide™« entwickelt, die bereits seit Jahren erfolgreich eingesetzt wird. Headguide gewährleistet ein umlaufendes Spiel von zwei Zehnteln, so dass sich Druckplatten und Steinkammern nicht berühren können. Dank der speziellen Konstruktion der Zentrierungsbuchse kann sich die Form im Vergleich zu Lösungen anderer Hersteller freier bewegen, bleibt aber ständig geführt. Der Verschleiß von Druckplatten und Formoberkante wird stark minimiert, da der Führungsbolzen der Zwangszentrierung ein genaues Eintauchen der Auflast in das Formunterteil sichert. Zudem wird metallischer Abrieb und damit die so genannte Grauschleierbildung vermieden. Dennoch ist die regelmäßige Prüfung und Korrektur der Maschineneinstellungen wichtig, da Headguide keine Fehlstellungen der Maschine ausgleichen kann.
