# Kondensation erzeugt Korrosion

**Alle Mitarbeiter im Betonsteinwerk kennen die Thematik: Beim Betreten der Großkammer, in der in Regalen die Pflastersteine aushärten, beschlägt die Brille wegen der Luftfeuchtigkeit. Nach einiger Zeit allerdings beschlägt sie nicht mehr. Mit diesem einfachen Beispiel können viele Prozesse beschrieben werden, die sich im Innern der Kammern abspielen. Aber so einfach es auch klingt - ganz so einfach ist es nicht immer in den Griff zu bekommen.**

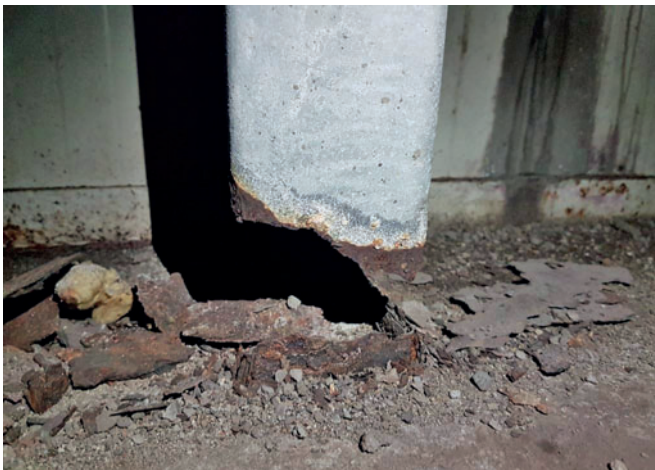
*Durchgerostete Stütze aufgrund von Kondensation. Diese Stütze wird nur noch von der restlichen Konstruktion gestützt und muss ausgetauscht werden.*

„Das“, sagt Betonhärtungsexperte Michael Kraft, „ist die Folge von Kondensation, dem Feind des Stahls.“ Kondensation ist der Übergang eines Stoffes - in diesem Fall Wasser - von seinem gasförmigen in seinen flüssigen Zustand. Die Kondensation von Wasser tritt immer dann auf, wenn warme Luft mit einem hohen Feuchtigkeitsgehalt auf eine kältere Oberfläche trifft. Auf Ihre Brille zum Beispiel. Sie kamen von draußen herein und Ihre Brille war kälter als die Umgebung in der Kammer.

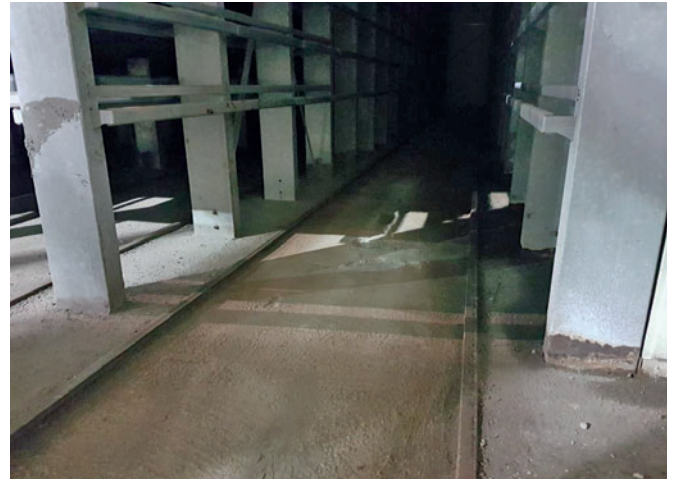
*Typischer Effekt der Kondensation: die Stützen im Innenbereich sind rostfrei, die Stützen an der Kammerwand [rechts] sind im unteren Bereich korrodiert.*

Warum aber rosten hier in der Härtungskammer einige Stützen und andere nicht? Man würde erwarten, dass sich alle Stützen an die Umgebungstemperatur angepasst haben, aber wenn man genauer hinschaut, welche Stützen Rost aufweisen, dann findet man stets die Stützen an der Kammerwand.

Die Erklärung liegt sprichwörtlich am Boden. Hier zieht keine Feuchtigkeit von unten nach oben, sondern die Bodenplatte wirkt als Kältebrücke und führt dazu, dass die Fußpunkte der Randstützen kälteren Temperaturen ausgesetzt sind als die übrigen Bereiche. Die Folge ist Kondensation in gleicher Form wie bei der Brille, nur dass die Fußpunkte der Randstützen wegen der Kältebrücke keine Chance haben, sich den klimatischen Verhältnissen der Kammer anzupassen. Sie bleiben kalt - und es bildet sich dauerhaft Feuchtigkeit, die zu Pfützen und zur Korrosion der Fußpunkte führt.
