Der Einsatz von Wärmebildern hilft beim Erkennen von Isolationsproblemen in Härtungskammern

Michael Kraft, Kraft Curing Systems GmbH, Deutschland

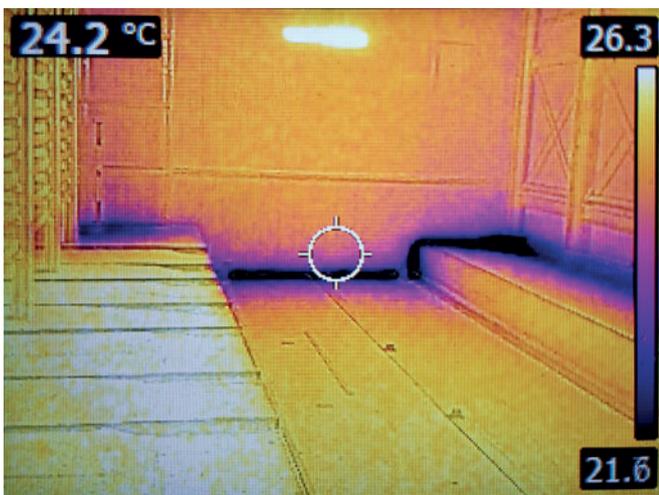
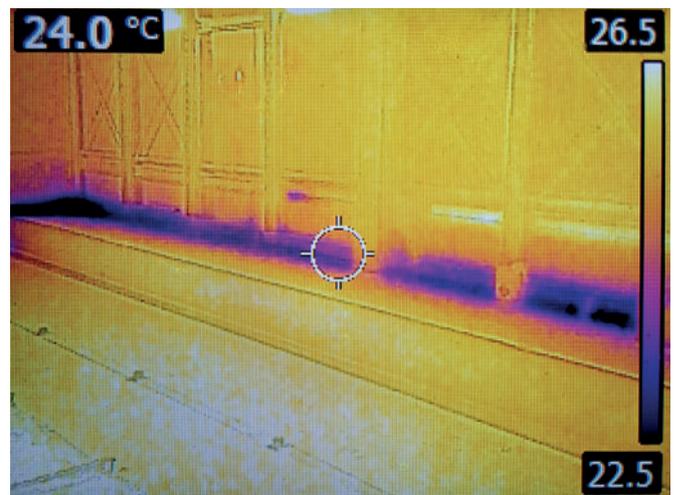
Diese Wärmebilder zeigen eine gut beheizte und belüftete Härtungskammer – der lediglich die Isolierung der Betonbodenplatte im Bereich der Kammerwand fehlt. Der Boden im Schiebebühngang ist leuchtend gelb bis orange, verfärbt sich dann zur ungeschützten Bodenplatte hin aber ins dunkle Violett, besonders deutlich im zurückgesetzten Teil des Schiebebühngangs. Der Einsatz einer Isolierung an diesem Teil der Betonplatte würde die Gefahr von stehendem Wasser beseitigen.

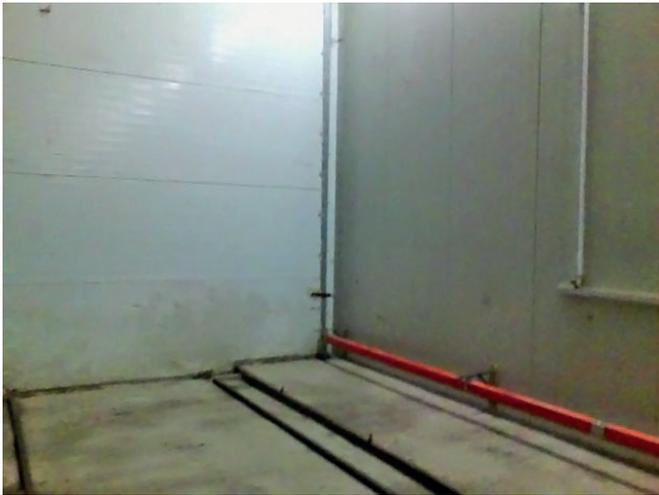
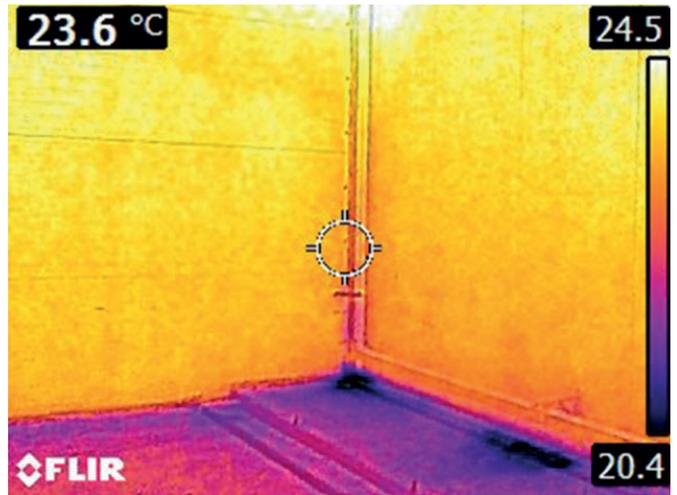
Der Betonboden in dieser Ecke der Härtungskammer ist der von außen hereinziehenden Kälte ausgesetzt. Das kalte, stehende Wasser ist als dunkelvioletter Fleck auf dem Wärmebild zu sehen.

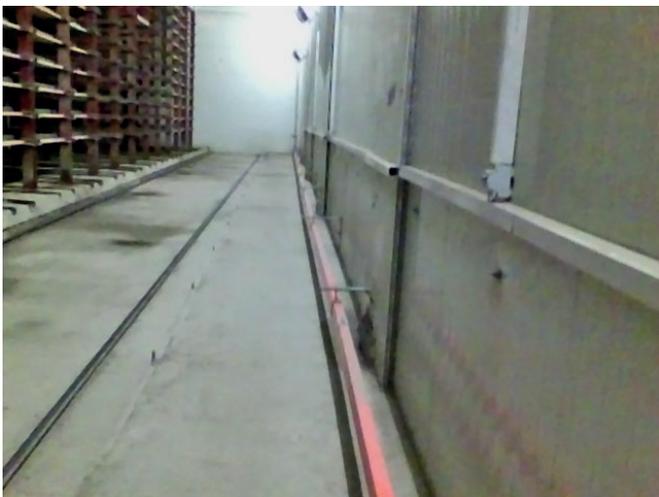
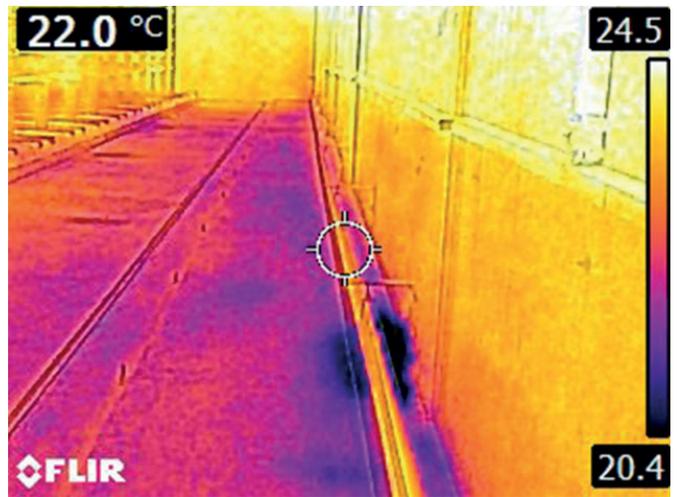
Ein typischer Schiebebühnengang mit isolierter Außenwand. Mehrere feuchte Stellen sind zu sehen, auf dem Wärmebild ist die Kälte des Bodens im Bereich des Schiebebühnengangs als Folge mangelnder Luftzirkulation gut zu erkennen. Die dunkelvioletten Bereiche an der Außenwand zeigen die durch den Boden hereinziehende Kälte.

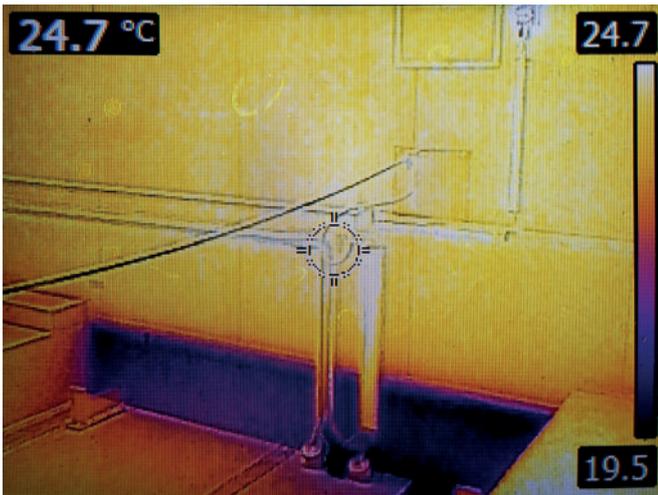
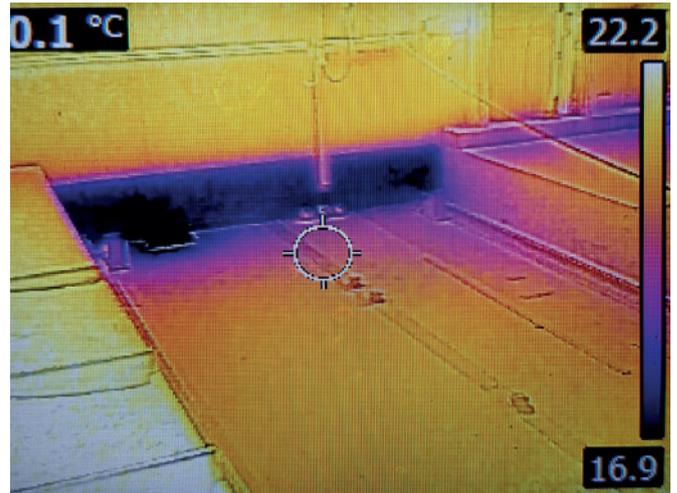
Die dunkelvioletten Bereiche an der Kammerwand werden zur Kammermitte hin heller. Das Vorhandensein großer violetter Bereiche deutet auf mangelhafte Luftzirkulation hin.

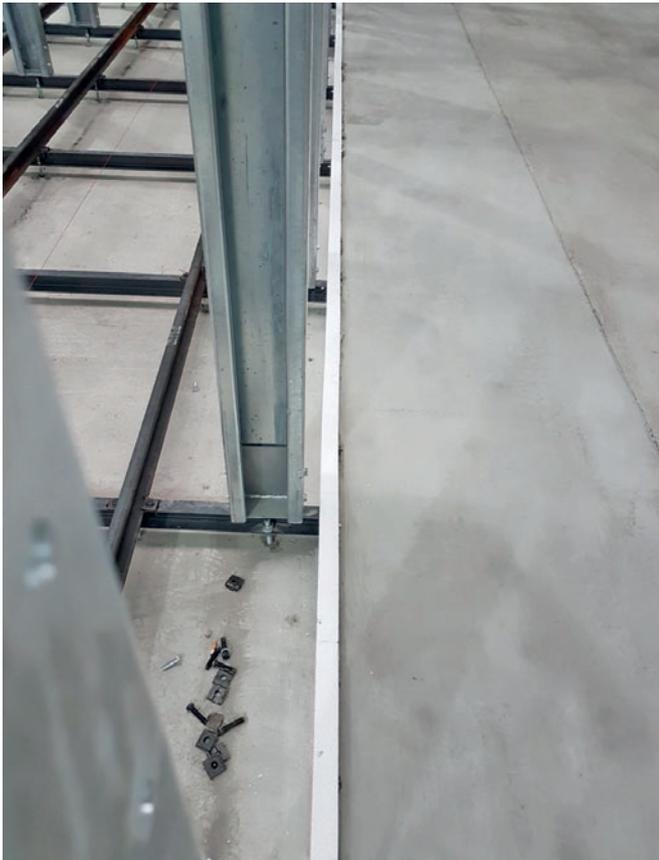
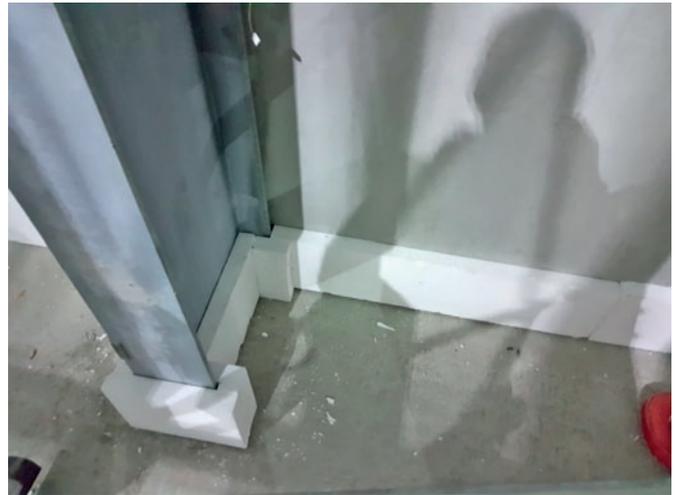
Isolierplatten sind eine geeignete Lösung für die Isolierung der Innenbereiche der Kammer gegen hereinziehende Kälte. Sie müssen allerdings vor dem Einbringen des Estrichs angebracht werden. Sämtliche Stützen der Stahlkonstruktion einer Halle müssen gegen den Betonboden isoliert werden. Stahlstützen sind sehr gute Wärmeleiter und haben großen Anteil an der Entstehung von Wärmebrücken.

Das Ausschalten der Wärmebrücken funktioniert am einfachsten während der Konstruktions- und Bauphase einer Härtungskammer. Isolierplatten in 40 oder 80 mm Dicke stellen eine günstige und schnell zu verarbeitende Lösung dar, mit der Wärmebrücken am Betonboden oder -sockel vor der Kammerwand unterbrochen werden können. Diese Isolierung verhindert Kondensation ebenso effektiv wie die Isolierpaneel, aus denen die Kammerwände bestehen. Sie ist damit Teil einer professionellen Gesamtlösung für effiziente Luftzirkulation, Heizung und Befeuchtung in der Härtungskammer.

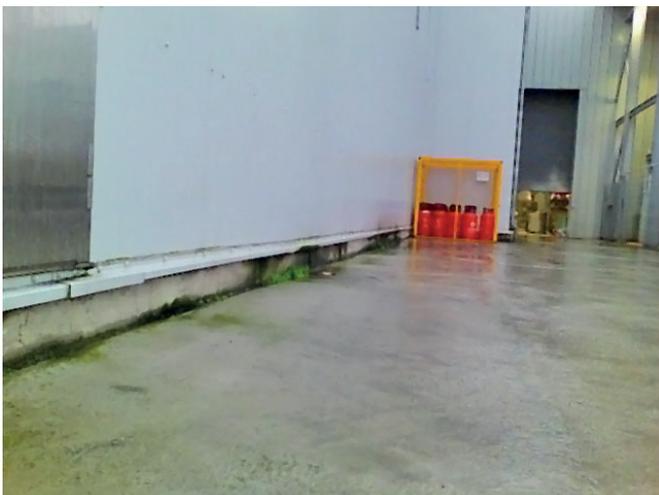
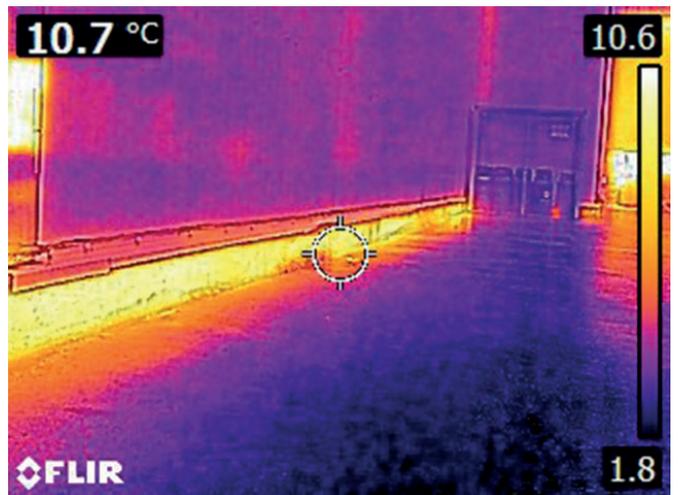
Wärmebrücken sind auch für hohen Energieverlust verantwortlich. Diese Bilder zeigen deutlich den Wärmeverlust durch den Betonsockel der Härtingkammer. Bei einer Außentemperatur von 2°C gibt der Betonsockel seine Wärme von 10°C an die Atmosphäre ab. Das Isolieren dieses Sockels würde nicht nur stehendes Wasser verhindern, sondern auch die Energiekosten spürbar senken.
