Ermittlung der optimalen Parameter für den Herstellungsprozess von dünnen Betonsteinplatten

■ Holger Stichel und Stefanie Schaarschmidt, Kobra Formen GmbH, Deutschland

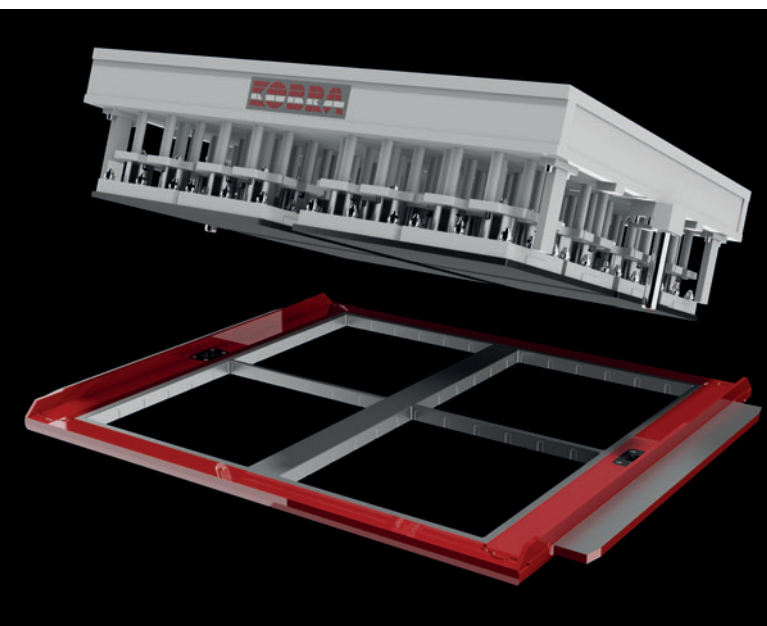
Bild 1: Plattenform 60 x 60 x 4 cm

Die in Bild 1 dargestellte Betonsteinform (60 x 60 x 4 cm) wurde von der Kobra Formen GmbH entwickelt und gefertigt. Excluton und Kobra arbeiten bei der Erstellung neuer Steinsysteme eng zusammen, die bereits bei der Umsetzung von Produktideen, oftmals Zeichnungen oder Fotografien, in mit Betonsteinformen produzierbare Erzeugnisse beginnt.

Im vorliegenden Fall wies die Form einen überdurchschnittlich hohen Verschleißgrad im Vergleich zur Taktzahl auf, so dass eine Ursachenanalyse unter Realbedingungen, d.h. während des Fertigungsprozesses durch zwei Kobra-Serviceingenieure durchgeführt wurde. Grundlegend ist bei der Herstellung sehr niedriger Betonsteinprodukte zu beachten, dass die Form aufgrund ihrer ebenfalls geringen Höhe eine begrenzte Stabilität aufweist und damit die Maschineneinstellung eine genau dosierte Krafteinwirkung auf das Werkzeug vorsehen muss. Zudem wurden die Druckplatten im konkreten Beispiel mit Minifase gefertigt, auf die die Belastung während der Produktion aufgrund der geringen Formüberhöhung besonders hoch ist. Eine Rezeptur mit stark abrasiven Rohstoffen wirkt sich ebenfalls verschleißerhöhend aus.

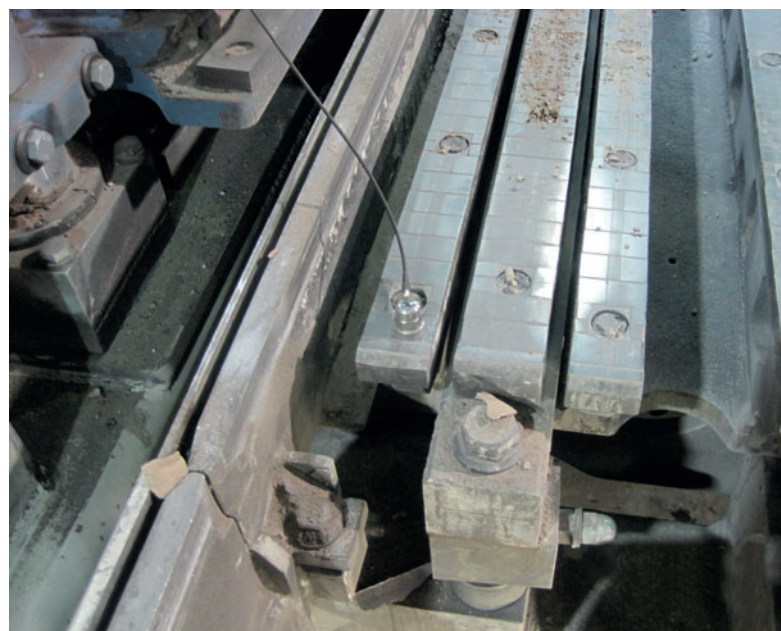
Bild 2: Schlagleistenmessung

Dazu wurden zunächst Schwingungsmessungen an der Maschine durchgeführt, um Beschädigungen am Maschinentisch auszuschließen. Im Fokus steht dabei auch die Einstellung der Schlagleisten am Rütteltisch, da es im Falle von Unregelmäßigkeiten zu schwankenden Verdichtungsergebnissen und in der Folge unterschiedlichen Steinhöhen kommen kann.

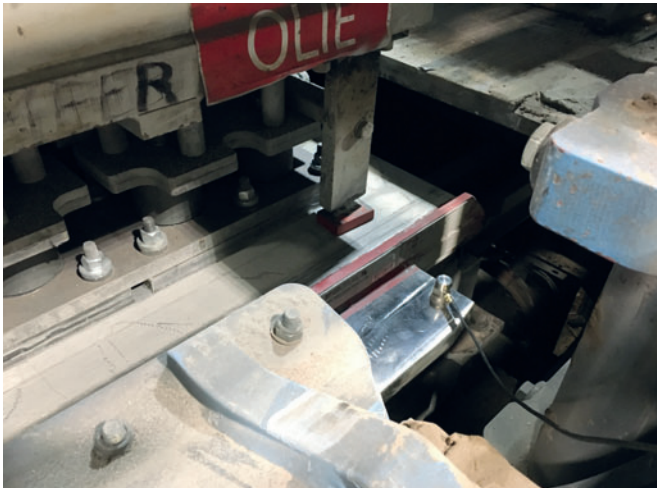
Bild 3: Schwingungsmessung an der Betonsteinform

Im nächsten Schritt erfolgten Schwingungsmessungen direkt an der Betonsteinform während des laufenden Produktionsprozesses mit den durch Excluton gewählten Maschineneinstellungen.

Nach Auswertung aller Daten wurden die Maschineneinstellungen auf Empfehlung von Kobra geändert und der Fertigungsablauf erneut mittels Schwingungsmessungen und Highspeed-Aufnahmen untersucht.
